L'atelier verrier forestier du mas de Couloubrines (Ferrières-les-Verreries, Hérault) XVI^e - XVIII^e siècles

Isabelle COMMANDRÉ¹,
coll. Alain RIOLS² et Catherine FERRAS³

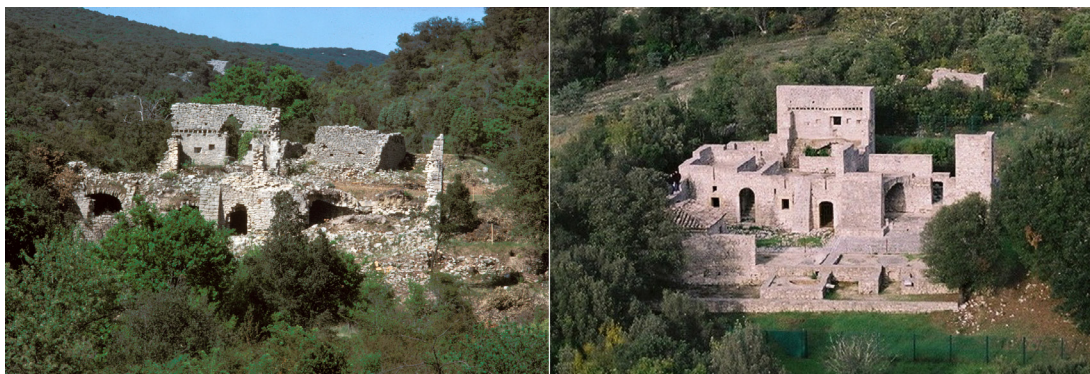
Fig. 2 Vue générale, depuis le sud, du mas de Couloubrines en amont, puis à l'issue des restaurations (© A. Riols, ODAC 1990-1992)

Les ruines de l'ancienne métairie de Couloubrines sont situées dans une petite vallée en bordure septentrionale du Causse de l'Hortus, à moins de 500 mètres de l'agglomération villageoise de Ferrières. Acquis par la commune à la fin des années 1980, le site a fait l'objet d'une restauration de son bâti, suivie d'un programme de fouilles de sauvetage mené sous la direction d'Alain Riols en 1990-1991. Deux campagnes successives ont permis l'exploration du site sur une surface d'environ 300 m². Elles se sont essentiellement concentrées sur les données sédimentaires qui, principalement dégagées de façon mécanique, ont livré des séquences comprises entre le XVI^e et la fin du XVIII^e siècle (fig. 2).

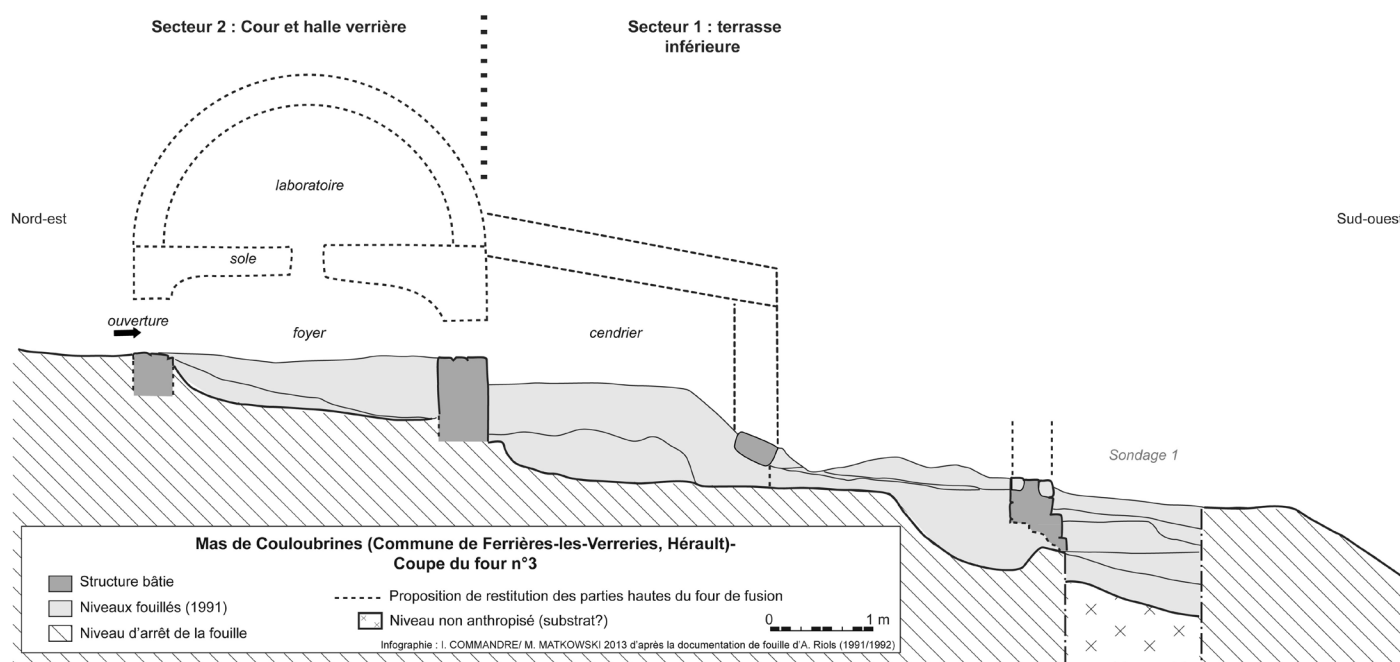
Fig.3 Coupe générale nord-est/sud-ouest des vestiges encore en élévation du mas de Couloubrières (état 1991) (© I. Commandré, M. Matkowski, d'après A. Riols 1991-1992)

Le site adopte un plan général quadrangulaire orienté nord-est/sud-ouest, dont l'emprise totale approche les 600 m². La majorité de ses aménagements se trouve circonscrite par une enceinte principale et quelques maçonneries seulement en débordent. Implanté en partie basse du versant sud-est d'un massif de garrigue, le mas présente une organisation étagée de ses constructions qui s'adaptent ainsi à la déclivité naturelle du terrain. Il se compose successivement d'un habitat développé sur plusieurs niveaux d'élévation en terrasse supérieure (secteur 3), d'une vaste cour dans laquelle se concentrent principalement les structures de production verrière en partie médiane (secteur 2) et enfin, d'une zone basse qui compte encore quelques maçonneries ainsi que les zones dépotoirs de l'atelier (secteur 1) (fig. 3).

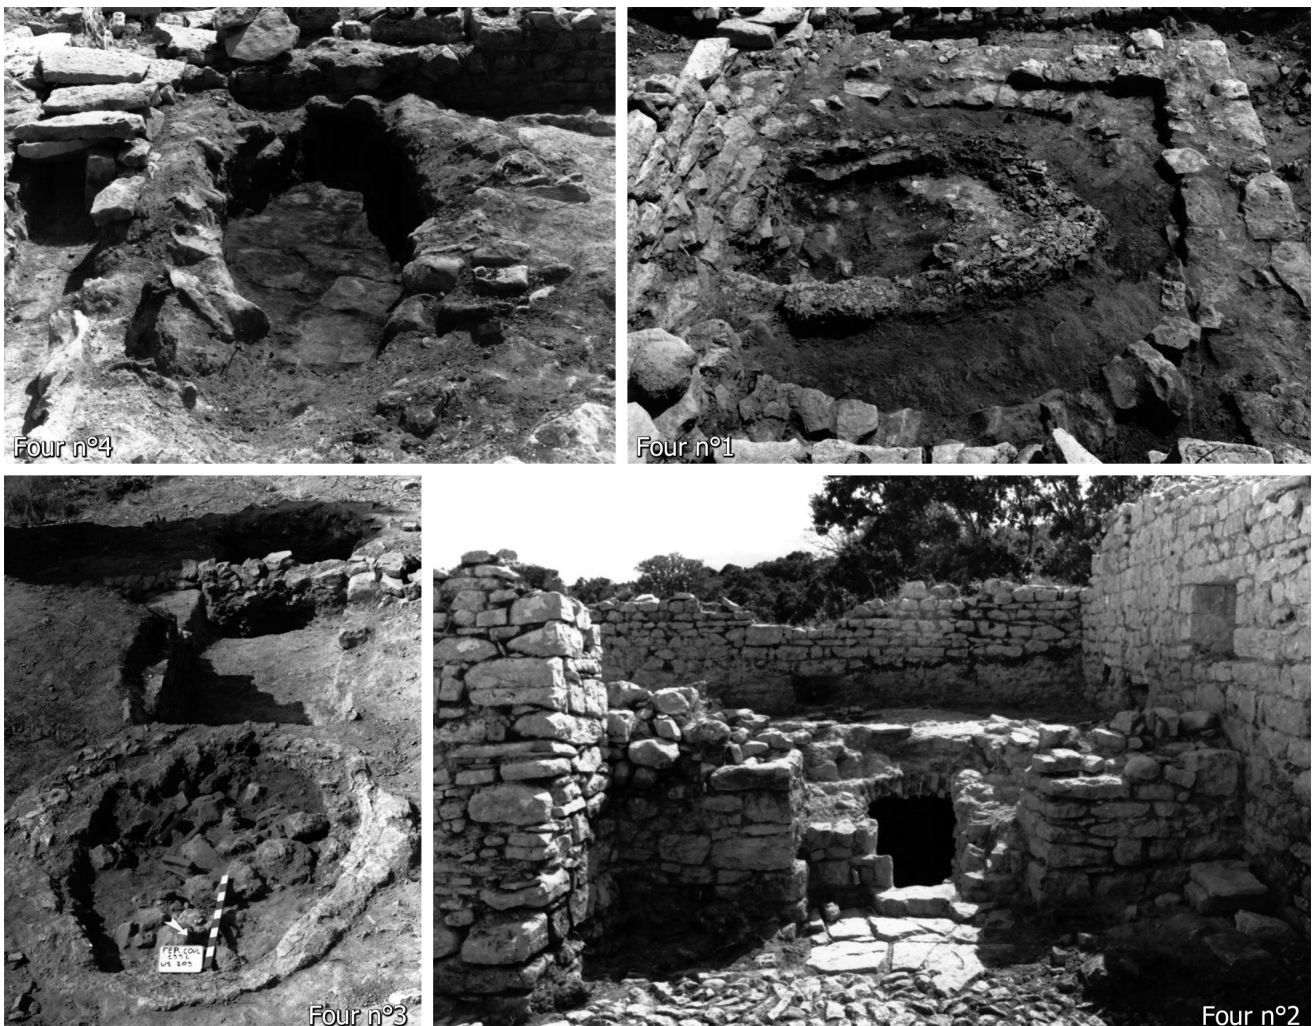
Fig. 5 Vues générales des principaux fours mis en évidence lors de la fouille (A. Riols-ODAC 1991).

l'épaisseur du mur éventuellement prolongées de cendriers maçonnés (fig. 5).

Les chronologies relatives établies entre les diverses maçonneries, semblent désigner le four n°1 comme l'un des premiers ouvrages attribuable à l'état 2 de l'atelier. Implantée dans le secteur 1, cette structure de forme quadrangulaire est accolée au mur méridional de l'enceinte dont elle adopte l'orientation nord-est/sud-ouest. Ses trois élévations principales ne sont conservées que sur une seule assise et forment une construction de 4 m de côté qui enserre un foyer circulaire. Sa

mise en place a vraisemblablement nécessité le démontage d'une partie du four n°4. La mise en œuvre de cette structure de chauffe montre une nette scission dans l'usage des matériaux entre les ouvrages externes et internes. Les murs et le parement externe de l'ampoule foyère sont constitués de moellons de calcaire froid liés à l'argile et dressés en double parement. Les encoignures et le blocage interne des maçonneries de l'espace de chauffe bénéficient quant à elles d'un remplissage de terre sableuse très homogène et rubéfiée. Enfin, le parement interne du foyer, à partir duquel est réalisé le voûtement, se compose exclusivement de fragments de tuiles courbes liées par une épaisse matrice de mortier de chaux. L'alimentation en combustible se faisait par un accès aménagé sur la face sud-est du four, en grande partie recoupé par la mise en place d'une construction postérieure. Malgré une morphologie générale qui le rapproche de celle des ouvrages destinés à la recuisson, cet aménagement, qui se trouve d'une part relativement isolé des autres infrastructures verrières et d'autre part à l'extérieur de tout bâtiment, semble pouvoir être identifié comme un four annexe, peut-être destiné à la préparation des matières premières.

Le four n°3 constitue l'ouvrage le plus important du site. Suivant la technique adoptée dès les premiers états de l'atelier, il est dressé en butée contre le mur d'enceinte, selon une orientation nord-est/sud-ouest. Son emprise occupe et rend caduque le principal accès de l'ancienne cour B. La maçonnerie, encore conservée sur 0,40 m de hauteur, fait état d'une forme générale bipartite d'environ 6 m de long pour une largeur maximale de 3 m. Elle se compose d'un espace de chauffe allongé et d'un cendrier quadrangulaire, destiné à évacuer les résidus de combustion vers l'extérieur. Outre sa taille imposante, cette dernière structure de chauffe se distingue des autres, à la fois par sa construction particulièrement soignée, mais également par l'apparition de nouveaux matériaux telles que des briques réfractaires calibrées²¹ pour les zones les plus intensément soumises à la chaleur, ou encore des blocs de tuf, une roche locale, utilisés dans certaines parties hautes. Le foyer a été directement aménagé sur le socle rocheux préalablement aplani, puis recouvert d'un dallage sommaire formé de blocs irréguliers de calcaire froid. Le niveau de démolition qui comblait l'ampoule foyère renseigne sur les éléments employés dans les parties hautes : la voûte semble avoir été édifiée à partir de briques. Quelques blocs de tuf, taillés en « *claveaux* », ont également été retrouvés : ces derniers éléments ont pu servir à l'aménagement des ouvreaux. La partie méridionale du four, occupée par le cendrier, montre également l'usage combiné de matériaux locaux et de briques réfractaires, ces dernières constituant les voûtes destinés à supporter la couverture sommitale.

Le four n°2 se présente sous la forme d'un massif carré de 5 m de côté hors-œuvre, orienté nord-est/sud-ouest. Des moellons de calcaire froid liés au mortier de chaux servent à l'édification du parement externe, alors que les parties internes du foyer sont réalisées à partir de briques réfractaires et de fragments de tuiles vitrifiées par endroits. La chambre de chauffe, dont l'accès se fait par une ouverture d'environ 0,50 m de large aménagée dans la façade est, présente un plan au sol oblong. Son important ancrage dans le socle rocheux a nécessité la mise en place d'un système d'embranchement pour en assurer l'accès depuis le niveau de circulation de la halle. Son voûtement est percé en son centre d'un trou d'évent circulaire de 0,40 m de diamètre, afin de permettre à la chaleur d'accéder à la partie supérieure du four. Les parties hautes du four, protégées par leur situation dans l'angle de la pièce, ont été conservées sur les quatre premières assises. Elles montrent un voûtement élaboré à partir de briques liées au mortier de chaux et des écoinçons constitués par un blocage de sédiment sableux très rubéfié aux quatre angles de l'ouvrage.

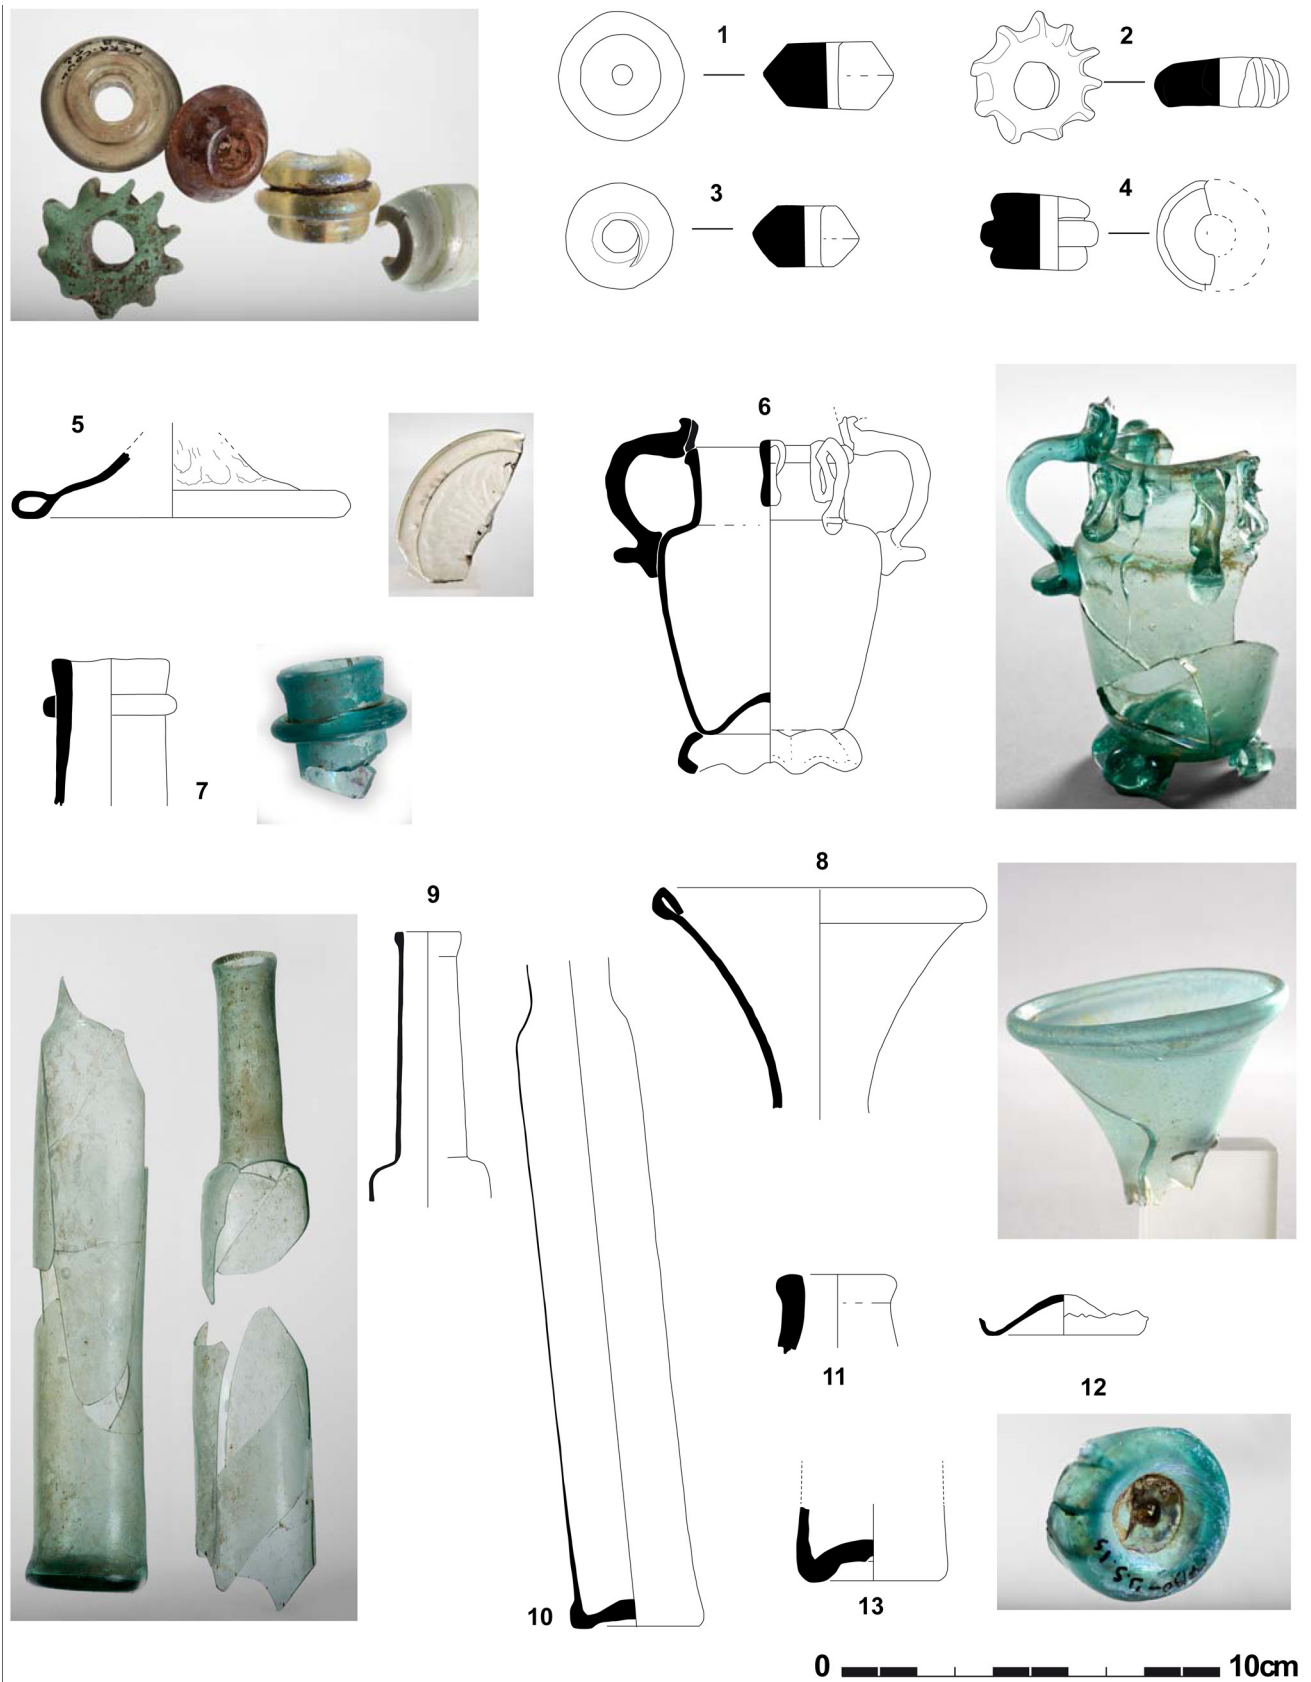
Fig. 6 Quelques productions verrières de l'atelier de Couloubrines (© C. Durand, CNRS UMR 7299, I. Commandré, Inrap).

Le matériel issu de la fouille n'a été que très partiellement conservé²² et l'absence de stratigraphie ne permet d'en établir aucune datation précise. Les artefacts encore disponibles rendent cependant compte de deux types bien distincts de production, dont la qualité de mise en œuvre diffère nettement. Un premier groupe d'objets témoigne de réalisations soufflées ou soufflées-moulées de belle facture. Les artisans ont travaillé à partir de différents verres colorés dans la masse : incolore, bleu-vert, bleu, rouge ou encore blanc. L'usage de nombreuses baguettes de couleur, de verres filigranés et les diverses techniques de décor, témoignent d'un savoir-faire élaboré, au service d'une gobeletterie de luxe. Le mobilier conservé à la Halle du verre de Claret témoigne de l'existence d'au moins un pied de verre à jambe équipé d'un décor moulé (fig. 6, n°5). On y trouve également quelques éléments de conterie : perles (fig. 6, n°1 à 4) simplement enroulées ou plus ouvragées avec des décors étirés à la pince ou des nervures horizontales et enfin quelques bagues.

D'autres productions, en verre bleu-vert, semblent moins diversifiées mais ont été retrouvées en quantité plus importante lors des fouilles²³. Il s'agit principalement de vases à liquides dont les formats, relativement standardisés, sont variés : depuis les grandes bouteilles (fig. 6, n°7), les mesures (fig. 6, n°8), jusqu'aux topettes longues et étroites destinées aux eaux de vie, liqueurs et parfumerie (fig. 6, n°9, 10 et 13). On relève également la présence d'un petit vase à liquide particulièrement ouvragé : il s'agit probablement d'un huilier ou d'une petite cruche à bec, à corps tronconique et embouchure étroite. Il est monté sur un pied à cordon pincé, avec plusieurs cordons travaillés à la pince rapportés au niveau du col et au moins une anse (fig. 6, n°8).
