TROUVAILLE DE VITRAGES DANS LE MONASTÈRE COPTE DE BAOUIT (VII^e – X^e SIÈCLES)

Dominique Bénazeth

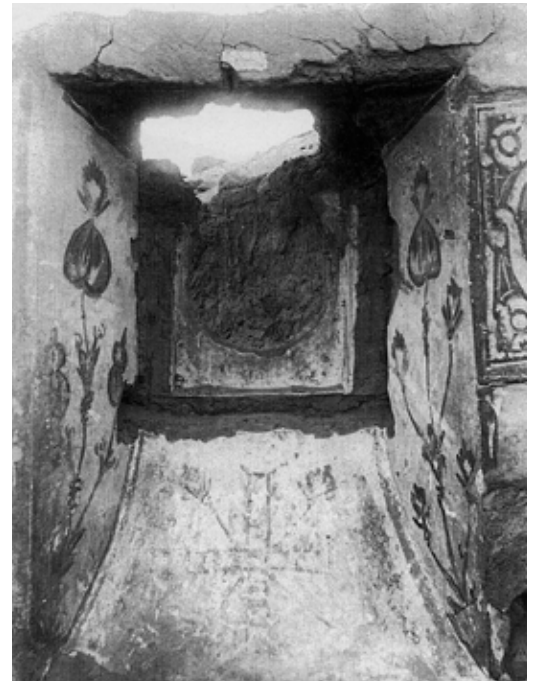
136

Fenêtre du mur sud de la chapelle LIV photographiée par Jean Clédât pendant la fouille, en 1905. La lumière pénétrait alors par une brèche mais l'emplacement de la cive est bien visible : le trou rond qu'elle avait occupé dans le châssis de plâtre était encore rempli de terre archéologique. Les embrasures évasées étaient enduites de plâtre et peintes. Avec l'aimable autorisation de l'EPHE, centre Gabriel Millet (cliché C 2275).

Les archéologues qui conduisaient les premières campagnes ont mentionné à plusieurs reprises la découverte de vitrages dans les pièces d'habitation ou les oratoires des moines. C'étaient des constructions en briques crues, faites de terre mêlée de paille et séchée au soleil, traditionnelles en Egypte. Les parois étaient parfois recouvertes de plâtre et les plus soignées étaient peintes. Le monastère de Baouit constitue une source essentielle pour notre connaissance de la peinture murale copte des VI^e-VIII^e siècles. Les fenêtres qui éclairaient ces espaces ont souvent été re-trouvées, plus ou moins bien conservées, généralement percées dans le mur méridional des pièces. Elles le traversaient en s'évasant vers l'intérieur ; l'appui était particulièrement incliné afin de diffuser au mieux le rayon lumineux (136).

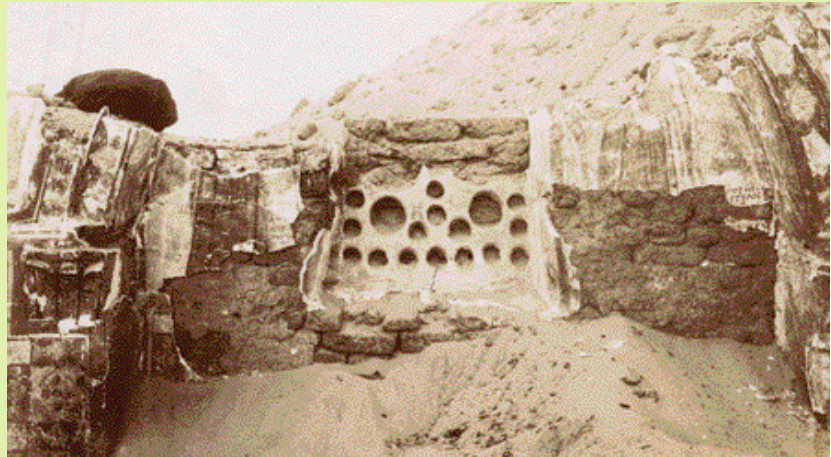
Niche axiale dans le mur de l'église nord, photographiée en 1902 par Jean Clédat : une fenêtre ouverte, remplie par un châssis de plâtre percé de trous de différents diamètres. La maçonnerie de briques à l'arrière résulte probablement d'un remaniement du chevet qui remonte à une époque indéterminée.

L'église « nord » voisine avait, elle aussi, une fenêtre dans sa niche orientale (138). Elle était rectangulaire, tout au moins dans sa partie basse, seule retrouvée en 1902. Cette ouverture était remplie de plâtre avec deux grands vides circulaires encadrés par de plus petits. Les archéologues qui ont repris en 2003 la fouille de cette église ont retrouvé dans les déblais le coin droit de la *claustra* (épaisseur 17 cm). Ils ont pu constater que

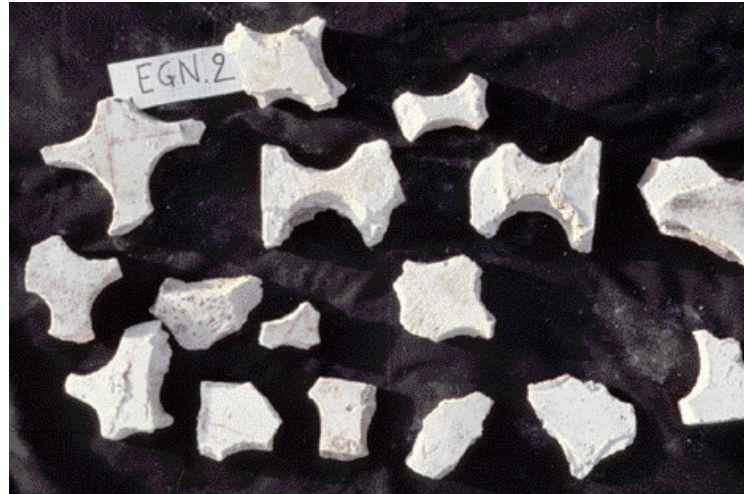
Une des séries de fragments de verre retrouvés depuis 2003 dans l'église nord. Les ouvertures de taille variée moulées dans le plâtre ont, la plupart du temps, l'empreinte d'un dessin. Une face polie présente parfois des marques qui peuvent être recouvertes d'une seconde couche de peinture.

les vitres étaient logées au plus près de la surface tournée vers l'intérieur de l'église. Ils ont mis au jour plusieurs dizaines de fragments de plâtre appartenant probablement à plusieurs fenêtres (139). Ils n'ont pas toujours la même épaisseur (de 1,2 à 4,5 cm) et sont beaucoup plus minces que le fragment cité plus haut. L'une des faces est plus lisse que l'autre. Certains exemplaires, parmi les plus minces, présentent sur cette face lissée des lignes rouges sécantes, ou encerdant un hublot, vestiges d'un décor ou repères de construction. Il arrive que la face soit recouverte par une couche de plâtre régulière, peinte (ou salie ?) uniformément en gris. Ce pourrait être l'indice d'une réfection ; ou encore du mode de travail des vitriers : disposition des cives sur la couche aux traits rouges puis ajout d'une seconde couche emprisonnant le rebord des vitres ?

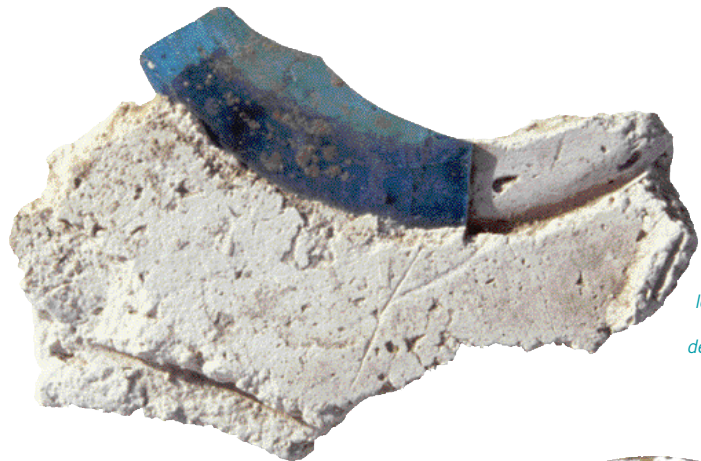
Fragment encore inclus dans le plâtre d'une cloison trouvée dans la nef de l'église nord en 2004.

De rares morceaux montrent des ouvertures anguleuses, sans empreintes de vitres ; elles en étaient sans doute dépourvues, jouant un rôle d'aération. Les plus nombreux présentent des ouvertures rondes portant l'empreinte du bord des vitres. Certains contiennent d'ailleurs encore un fragment de verre (140). Une cive intacte (141) et de nombreux éclats de verres où adhère du plâtre, donnent un répertoire assez varié de formes et de couleurs (142).

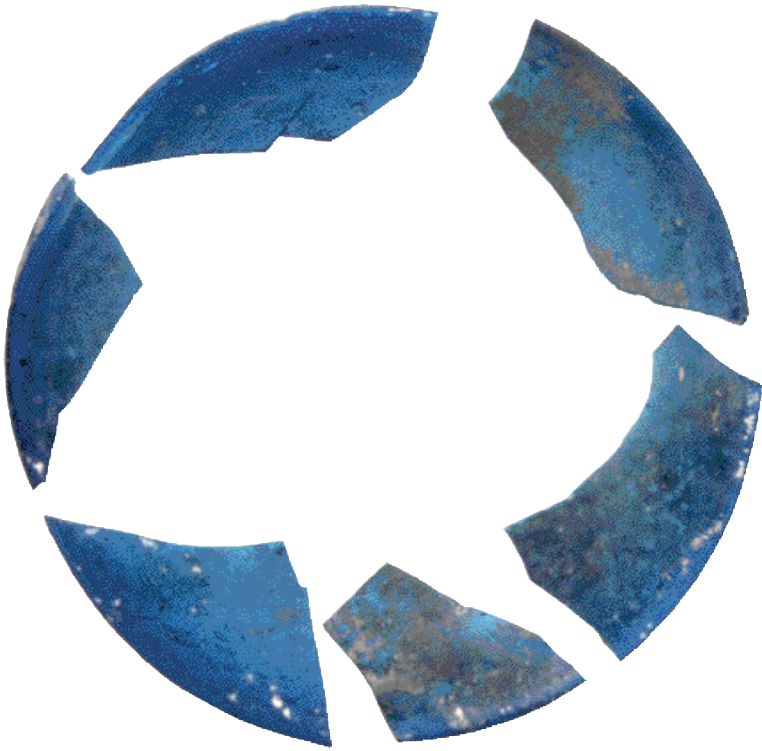
142

Fragments d'une cive trouvée dans le chœur de l'église nord en 2003. Diamètre 8 cm.
