Le verre architectural sur le forum de Vieux (Calvados)

Aurore Lacroix Université Paris 1 Panthéon-Sorbonne
UMR 7041 ArScAN-équipe GAMA

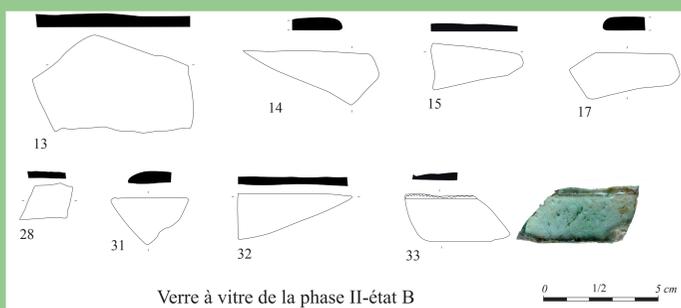
Verre à vitre de la phase II-état B

Quelques éléments de verre à vitre sont repérables dans la salle I, associés à un niveau de destruction (n° 13, 14, 15). Il s'agit d'objets en verre bleu clair et bleu-vert dont l'un a la particularité d'avoir un bord arrondi épaissi. Lors du réaménagement, le mur M 54 est abattu de manière à former une grande pièce, vraisemblablement un bureau de l'administration locale. Il est possible d'envisager que la présence d'un vitrage pour cette pièce. En revanche, il est plus difficile d'en connaître l'emplacement.

La curie a également bénéficié d'un vitrage. Plusieurs fragments ont été retrouvés provenant soit d'un niveau d'occupation (n° 17, 39, 40) soit de remblais (n° 48, 49, 50, 51). Ces verres sont de couleur bleue, bleu clair et incolore. L'un d'eux a également un bord arrondi épaissi. À cette époque, la curie est agrandie et dotée de gradins. L'ensemble des objets est localisé entre le gradin M 23 et le mur M 18. On suppose que le côté du mur qui a reçu le vitrage est le mur M 18, ce dernier ouvrant sur l'Area.

La salle IV-V présente aussi quelques éléments de vitrage. Les fragments sont tous issus d'un niveau d'occupation (n° 28, 31, 32). Ces objets sont en verre bleu, bleu clair et vert bleu et l'un d'eux possède un bord arrondi. Ces éléments sont éparés et rendent difficile leur insertion dans l'architecture, on peut envisager que c'est le mur M 18 ouvrant sur l'Area qui a bénéficié de vitres comme pour la curie. Aucun niveau concernant cette période n'a été conservé dans la pièce, il semble néanmoins qu'un nouveau décor a été mis en place comme dans la curie et la salle I. Au même titre que la salle I, la pièce a dû servir de bureau à l'administration locale.

Enfin, la salle VI a fourni un fragment (n° 33) dans un niveau d'occupation. Il est en verre bleu avec une sorte de rigole sur l'un des côtés.

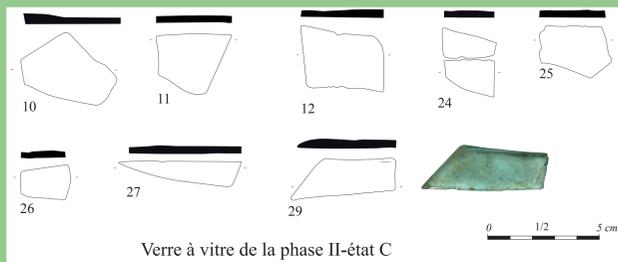
Verre à vitre de la phase II-état C

Lors de cette phase, correspondant à l'artisanat de boucherie, moment de l'abandon des fonctions publiques des bâtiments, on constate un certain nombre de pièces vitrées. Ceci est sans doute lié au fait que les bâtiments sont réemployés. Ce changement a lieu dans la seconde moitié du III^e siècle. Ainsi, dans la salle I, quelques objets, issus de remblai, appartiennent à cette phase (n° 10, 11, 12). Ils sont en verre bleu et bleu clair.

La salle IV-V a aussi livré quelques fragments dans un même niveau d'occupation (n° 24, 25, 26, 27). Les verres sont de couleur bleue, bleu clair et vert clair. Néanmoins il existe un doute quant au phasage de ce niveau. Cette salle a fourni de nombreux éléments témoignant d'un important artisanat de boucherie. L'interprétation est la même que pour la phase précédente.

Enfin, un fragment en verre bleu-vert provient d'un niveau d'occupation de la basilique (n° 29). Il possède également un bord arrondi légèrement épaissi. Si l'architecture de ce bâtiment fermé par une abside suggère une basilique, il reste cependant de nombreuses interrogations quant à sa fonction.

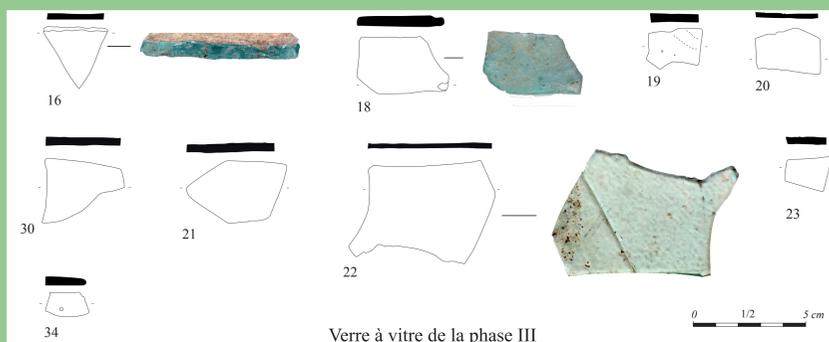
Verre à vitre de la phase III

La phase III correspond aux périodes d'abandon du site et de réoccupation tardive. La plupart des éléments proviennent d'ailleurs de remblais ce qui rend difficile la perception du vitrage à cette époque. On retrouve quelques éléments dans la salle I (n° 41, 42) en verre bleu clair. En revanche, la grande majorité des objets sont issus du secteur nord (n° 16, 18, 19, 20, 21, 22, 30, 34, 44) et un seul d'un niveau de circulation (n° 23). Ces fragments sont en verre bleu, bleu-vert, vert, vert bleu et incolore. Le fragment n° 16 présente des traces de grugeage et le n° 18 un bord arrondi et une marque d'outil témoignant de l'étirement du verre.

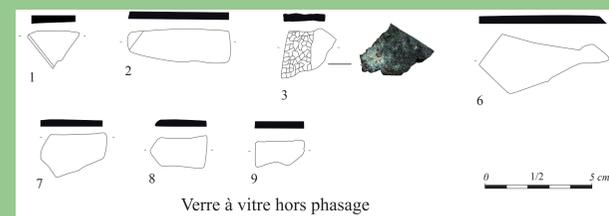
Verre à vitre hors phasage

Un certain nombre d'éléments sont en revanche hors d'un quelconque phasage. Plusieurs sont même hors contexte. On les retrouve dans différentes parties du site (n° 1, 2, 3, 6, 7, 8, 9, 37, 38, 45, 47, 52).
